**RELATÓRIO DE ENSAIO  
DISPOSITIVOS DE ANCORAGEM  
ENSAIOS DIVERSOS**

**INTERESSADO:**      **HOVERTEX PROTEÇÃO PARA TRABALHOS EM ALTURA EIRELI.**  
Rua Euripedes, 160 – Vila do Encontro.  
04324-120 – São Paulo – SP

Adaptação do ensaio da norma ABNT NBR 16325-2:2014 – Proteção contra quedas de Altura – Dispositivos de ancoragem tipo C.

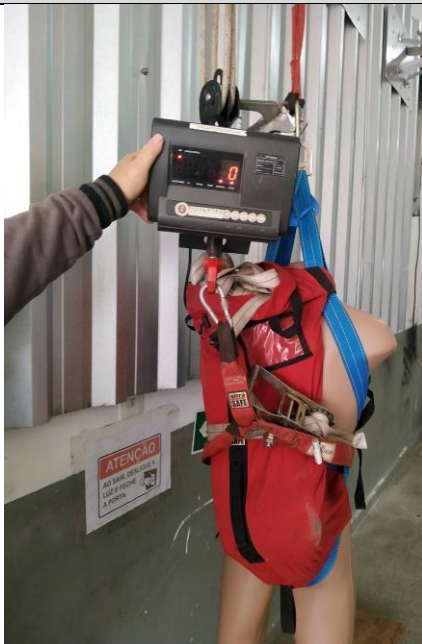
**Verificação da massa de ensaio.**

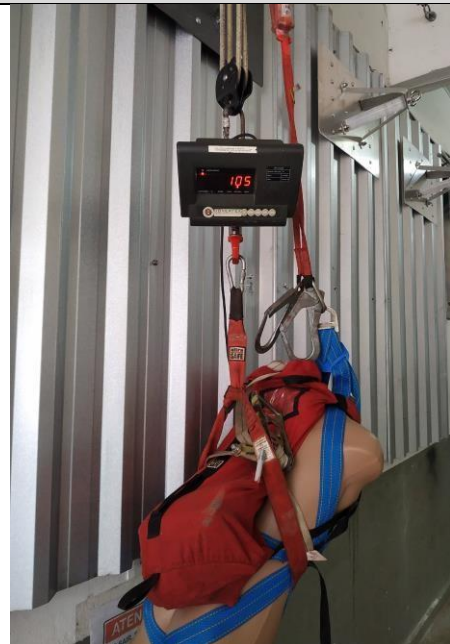
**Verificação da massa de ensaio.**

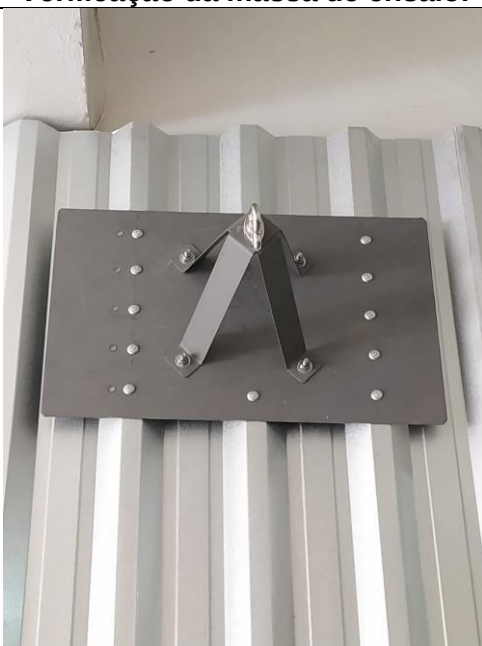
**Dispositivo de ancoragem antes do ensaio.**

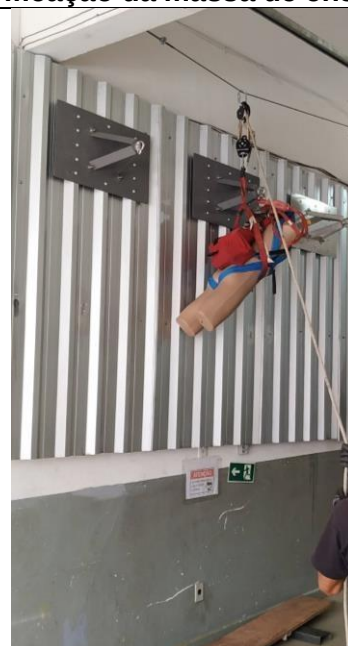
**Massa retida na altura de 2,90 m.**

Com o dispositivo de ancoragem fixado na telha, foi acoplado uma massa de 105kg a uma altura de 2,90 metros com fator de queda 1. Após o desacoplamento da massa foi verificado se houve deformações na telha, a mesma não deve haver deformações que danifiquem as fixações na estrutura.

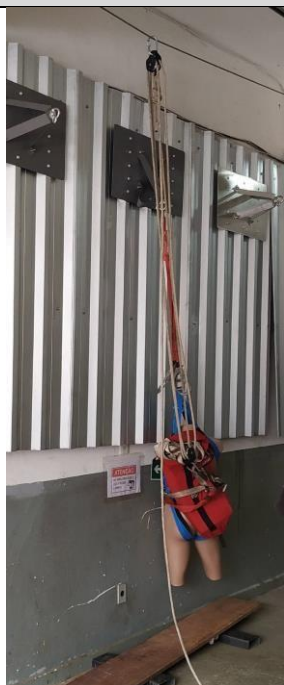
**Dispositivo e massa após desacoplamento.**

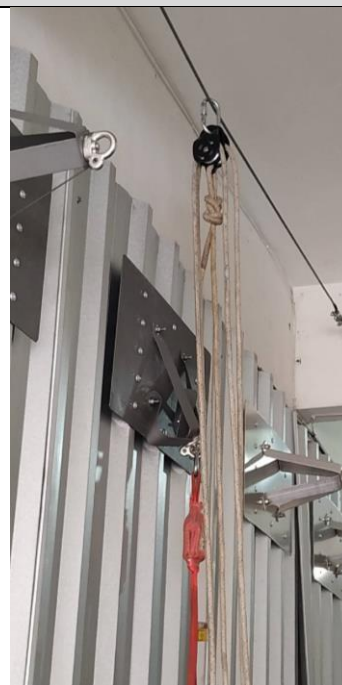
**Dispositivo de ancoragem após o ensaio.**

| AMOSTRA N.º | ALTURA DA QUEDA (m) | MASSA DE ENSAIO (kg) | OCORRÊNCIAS |
|---|---|---|---|
| 01 | 2,90 | 105,0 | Não houve deformações telha devido a ativação do absorvedor de impacto projetado para esta finalidade. A estrutura e fixações permaneceram intactas. |
