**RELATÓRIO DE ENSAIO  
DISPOSITIVOS DE ANCORAGEM  
ENSAIOS DIVERSOS**

**INTERESSADO:**      **HOVERTEX PROTEÇÃO PARA TRABALHOS EM ALTURA EIRELI.**  
Rua Euripedes, 160 – Vila do Encontro.  
04324-120 – São Paulo – SP

**1. IDENTIFICAÇÃO DAS AMOSTRAS (INFORMAÇÕES FORNECIDAS PELO INTERESSADO):**

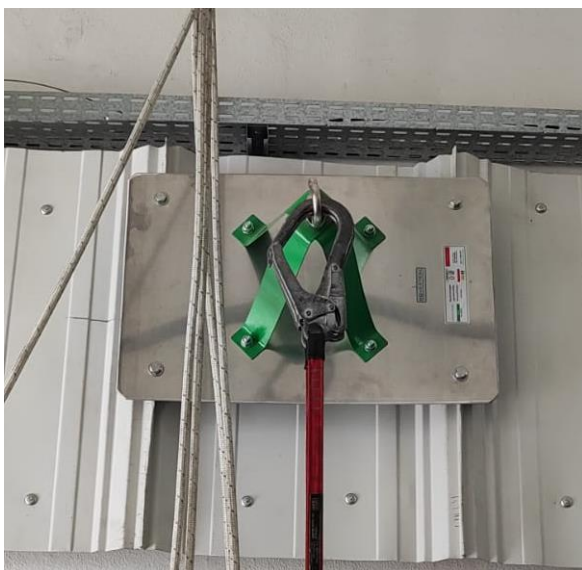
**Foto n.º 01 – Identificação das amostras**

- 1.1. EPI: Manequim com massa de 104 kg;
- 1.2. EPI: Cinto tipo paraquedista;
- 1.3. EPI: Talabarte duplo com absorvedor de energia;
- 1.4. EPI: Mosquetão oval de aço 25kN;
- 1.5. Dispositivo de ancoragem: Clamp HVTX;
- 1.6. Dispositivo de ancoragem: Base de fixação Hovertray;
- 1.7. Dispositivo de ancoragem: absorvedor de energia HVTX;
- 1.8. Dispositivo de ancoragem: Olhal de ancoragem HVTX;
- 1.9. Interface: Telha modelo Zipada.

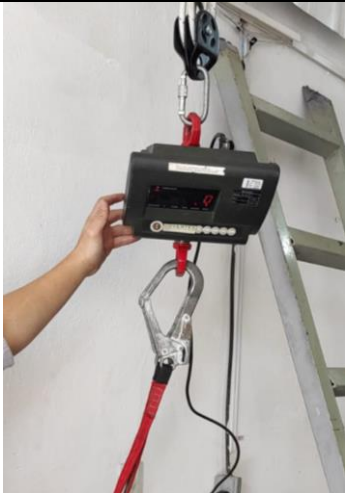
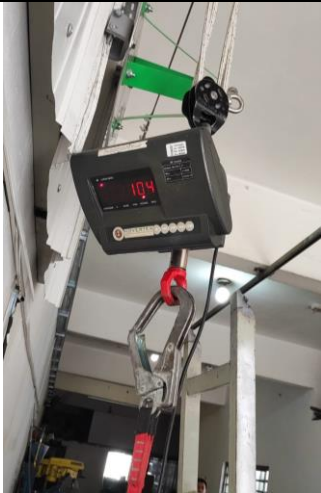
| <b>Verificação da massa de ensaio.</b> | <b>Verificação da massa de ensaio.</b> |

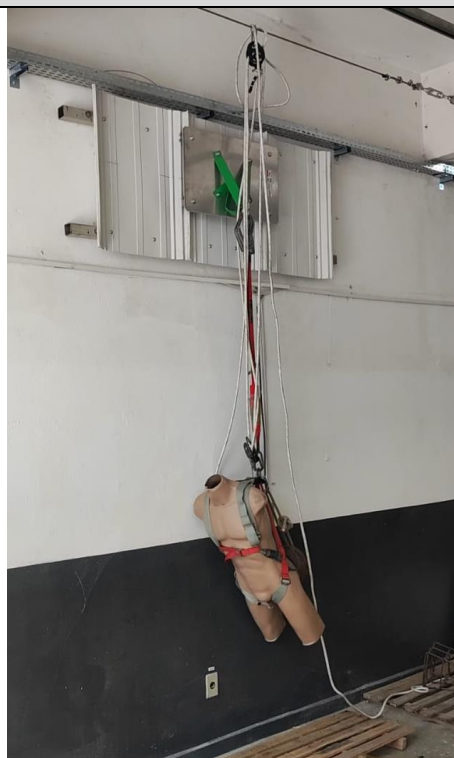
**Dispositivo e massa após desacoplamento.**

| AMOSTRA N.º | ALTURA DA QUEDA (m) | MASSA DE ENSAIO (kg) | OCORRÊNCIAS |
|---|---|---|---|
| 01 | 2,90 | 104,0 | A estrutura e fixações permaneceram intactas. A telha zipada não sofreu deformações e permaneceu estanque, devido ao acionamento do absorvedor de energia do dispositivo Hovertray, pelo mesmo motivo o absorvedor de energia do talabarte duplo não acionou. |

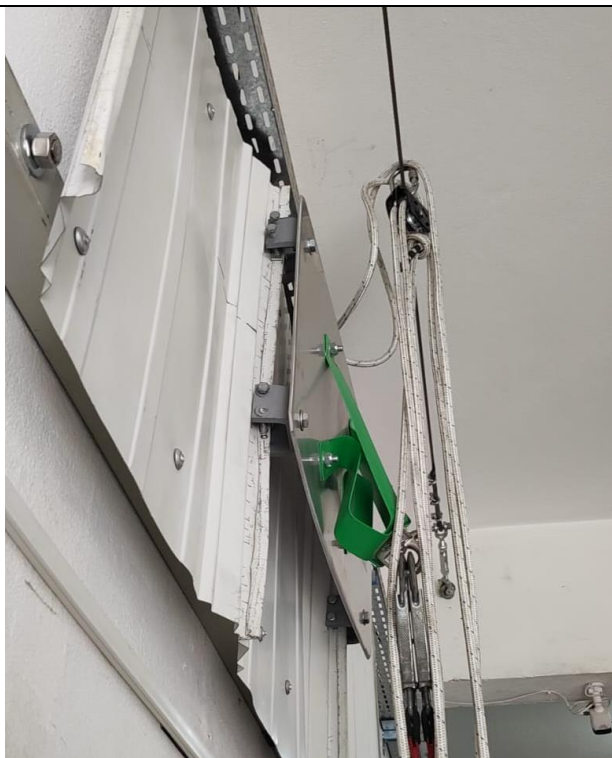
**Dispositivo de ancoragem após o ensaio.**
