**RELATÓRIO DE ENSAIO  
DISPOSITIVOS DE ANCORAGEM  
ENSAIOS DIVERSOS**

**INTERESSADO:** **HOVERTEX PROTEÇÃO PARA TRABALHOS EM ALTURA EIRELI.**  
Rua Euripedes, 160 – Vila do Encontro.  
04324-120 – São Paulo – SP  
Ref.: 084.750

**1. IDENTIFICAÇÃO DAS AMOSTRAS:**

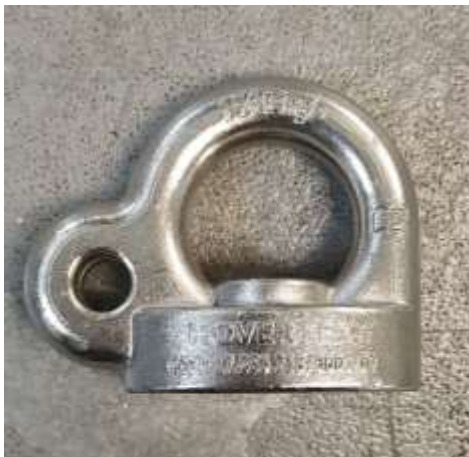
Foto N.º 01 – Amostra conforme recebida.

Foram recebidos 07 (sete) dispositivos de ancoragem, identificado pelo interessado como Olhal de Ancoragem Hovertex. As amostras foram entregues no laboratório em 11/06/2021.

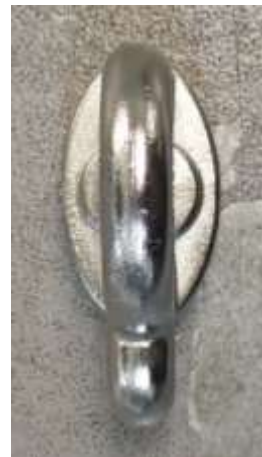
Foto N.º 02 – Amostra conforme recebida.
